## Artenschutzrechtliche Kontrolle

## B-Plan 135 „Dockgelände“

# Gemeinde Apen

Stand: 09.11.2020

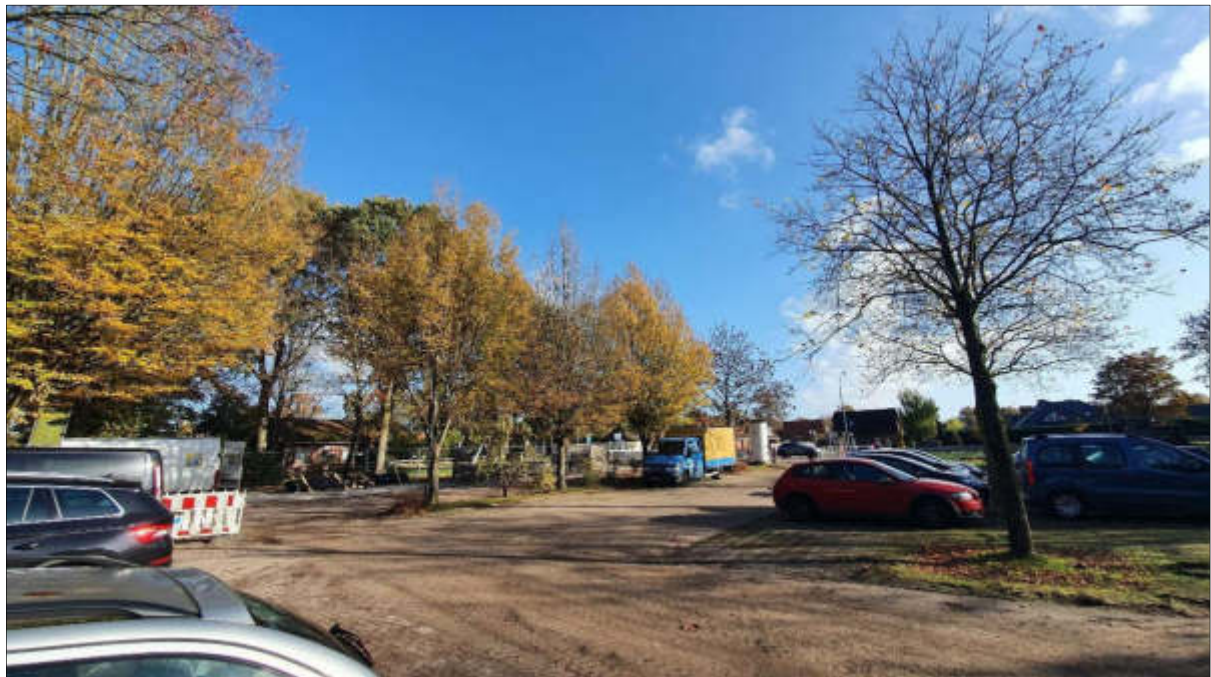
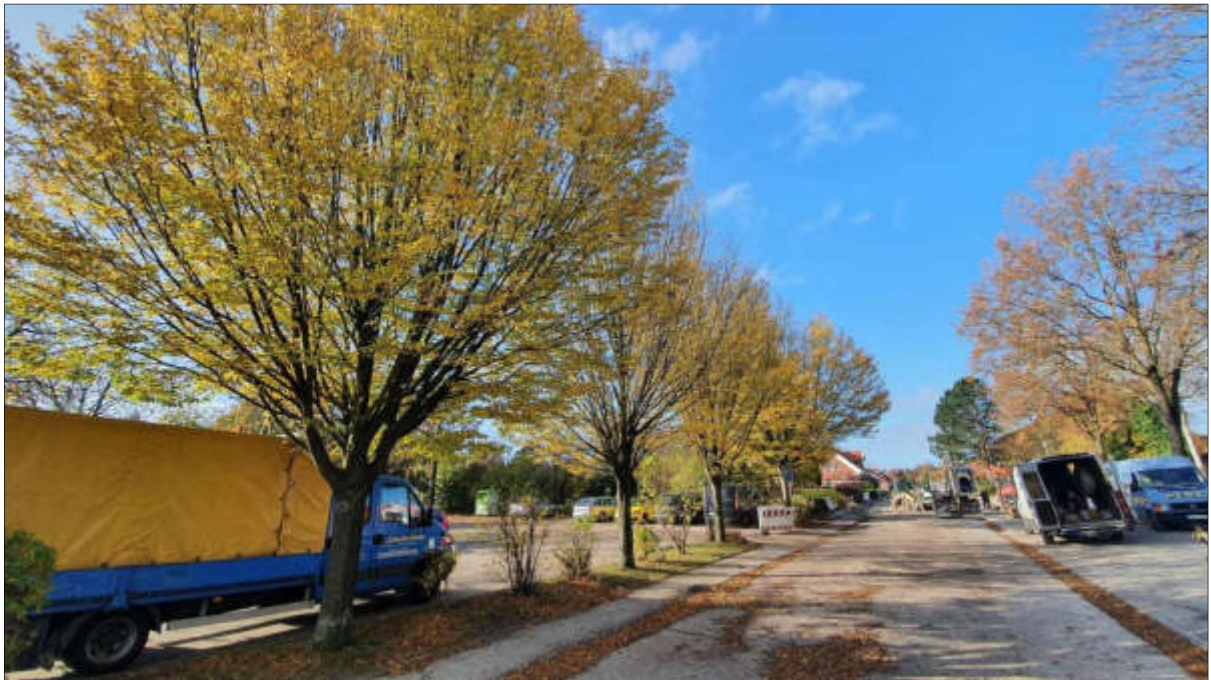
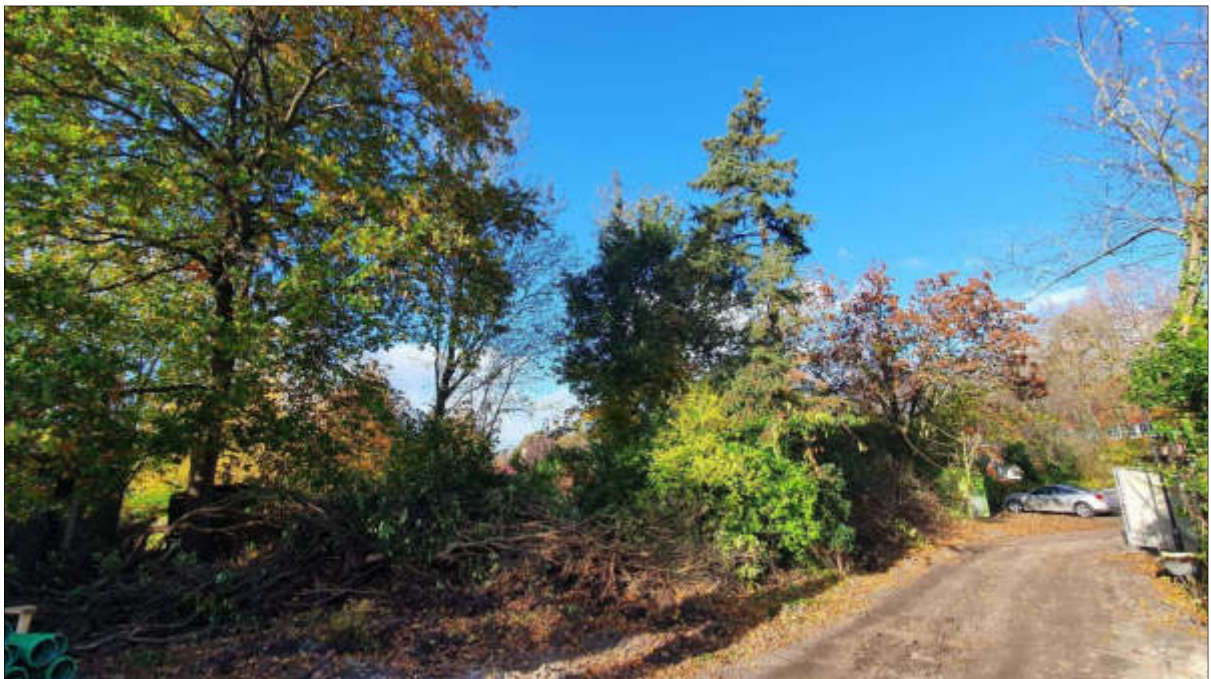
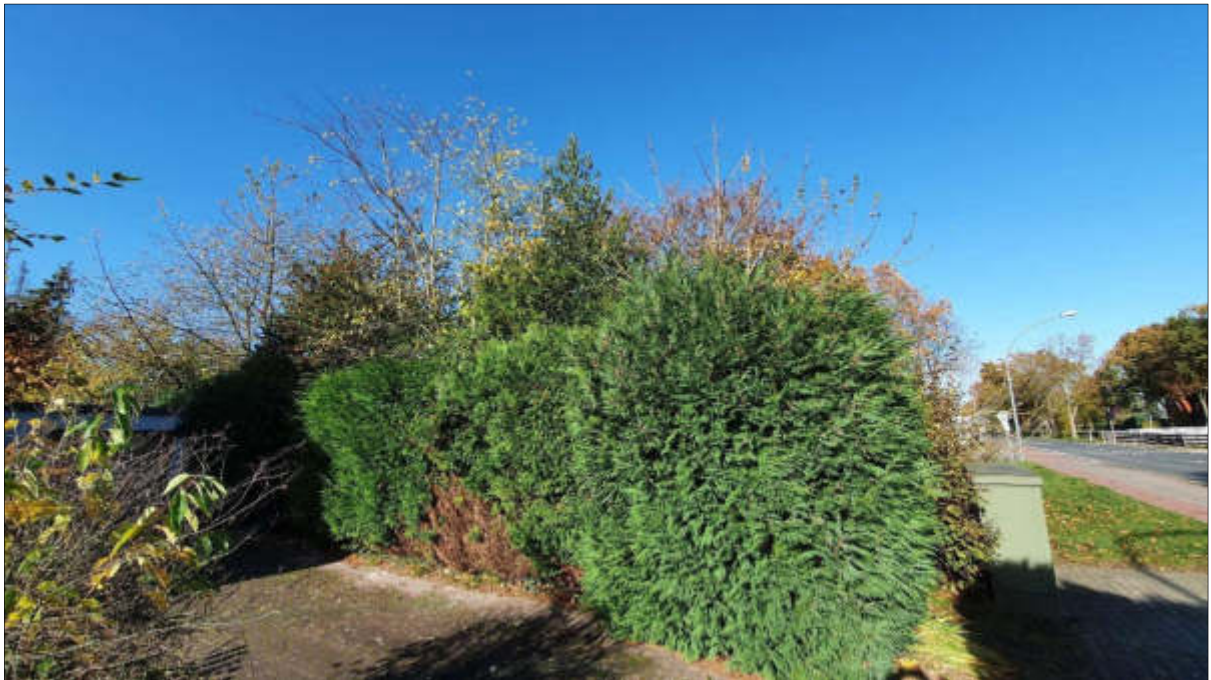
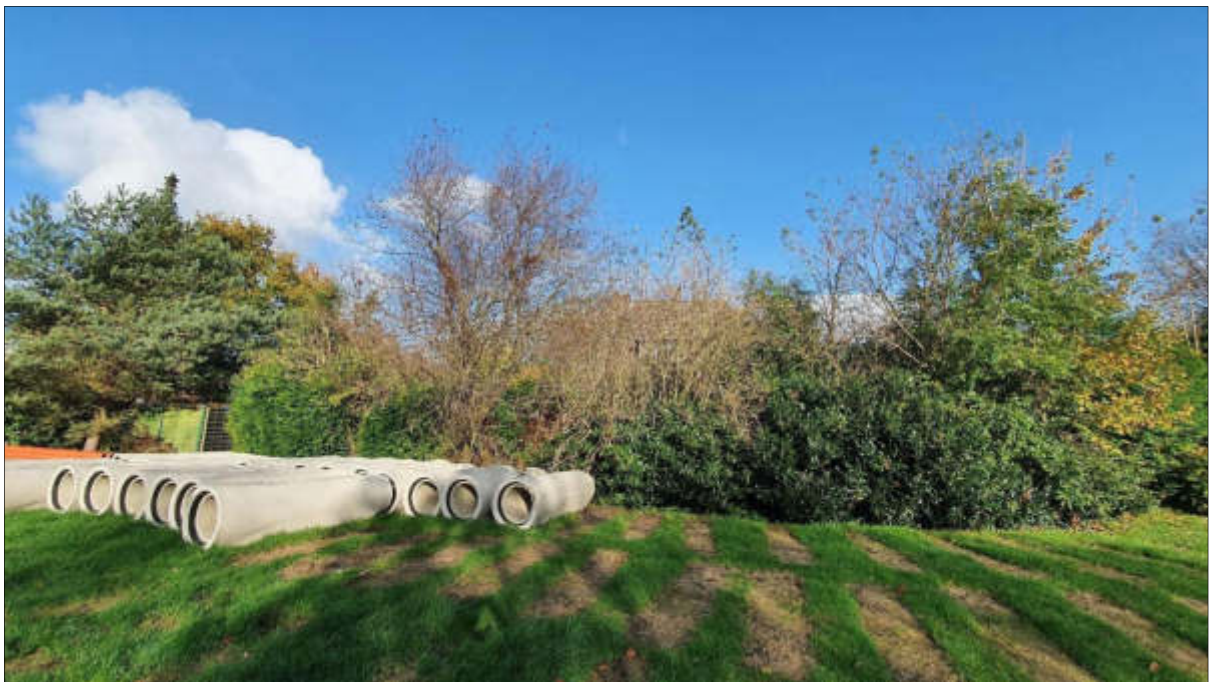
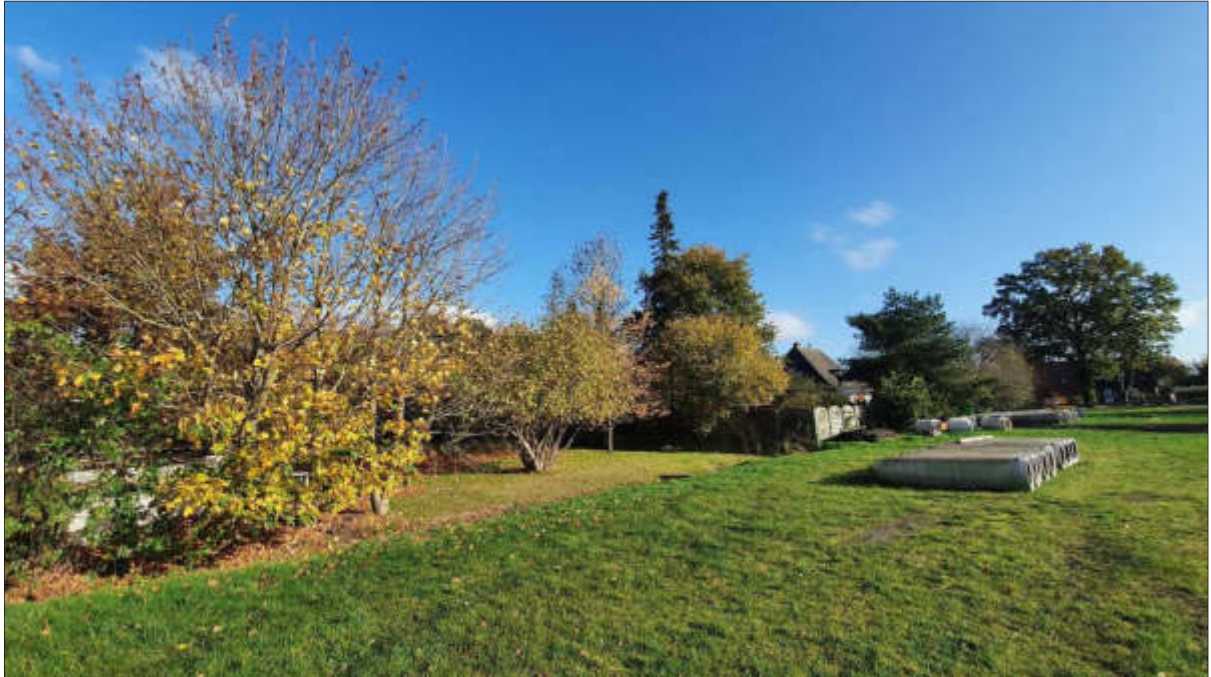
Weiterhin ergab die Kontrolle der Bäume keine Hinweise auf Höhlen- oder Halbhöhlen, die von Fledermäusen als Quartiere oder von höhlenbrütenden Vogelarten genutzt werden können (Abbildung 5-Abbildung 10, Abbildung 34, Abbildung 35). Bei den Großbäumen mit größerem Stammdurchmesser handelt es sich um vitale Bäume mit gut verschlossenen Schnittstellen (Abbildung 2-Abbildung 4). Zudem wurden sieben kleinere Vogelnester erfasst, die allerdings aufgrund ihrer geringen Größe nicht von Eulen oder Falken weiterhin genutzt werden können (Abbildung 37-Abbildung 42).

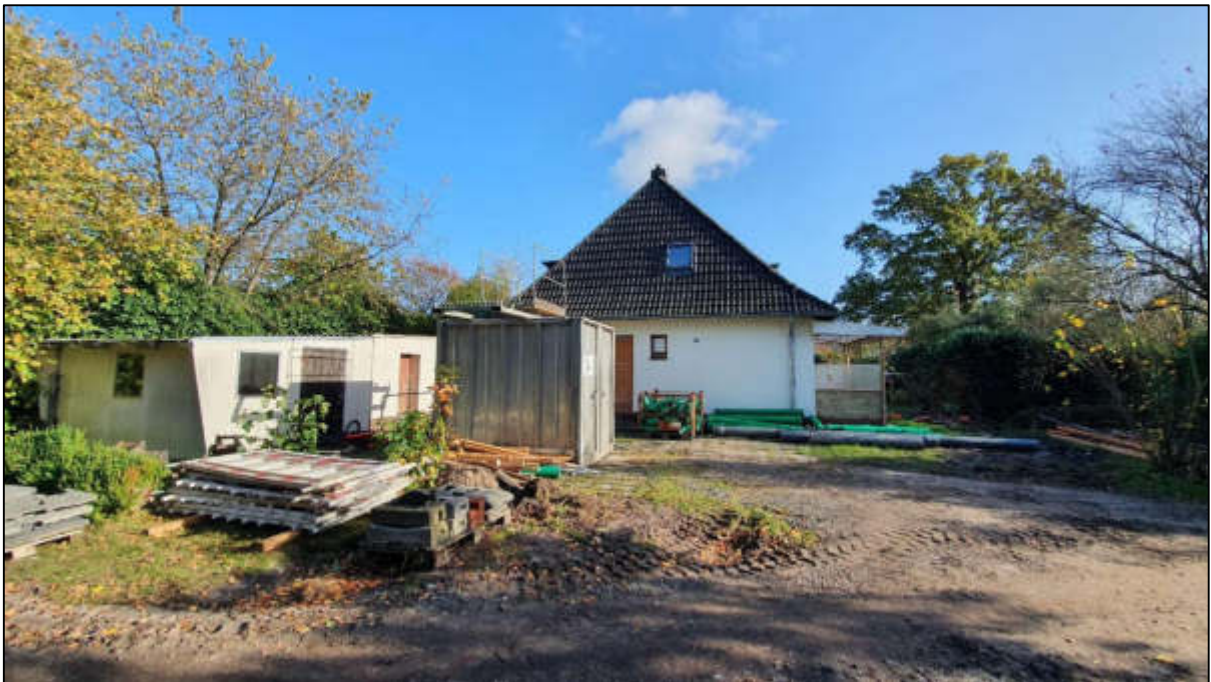
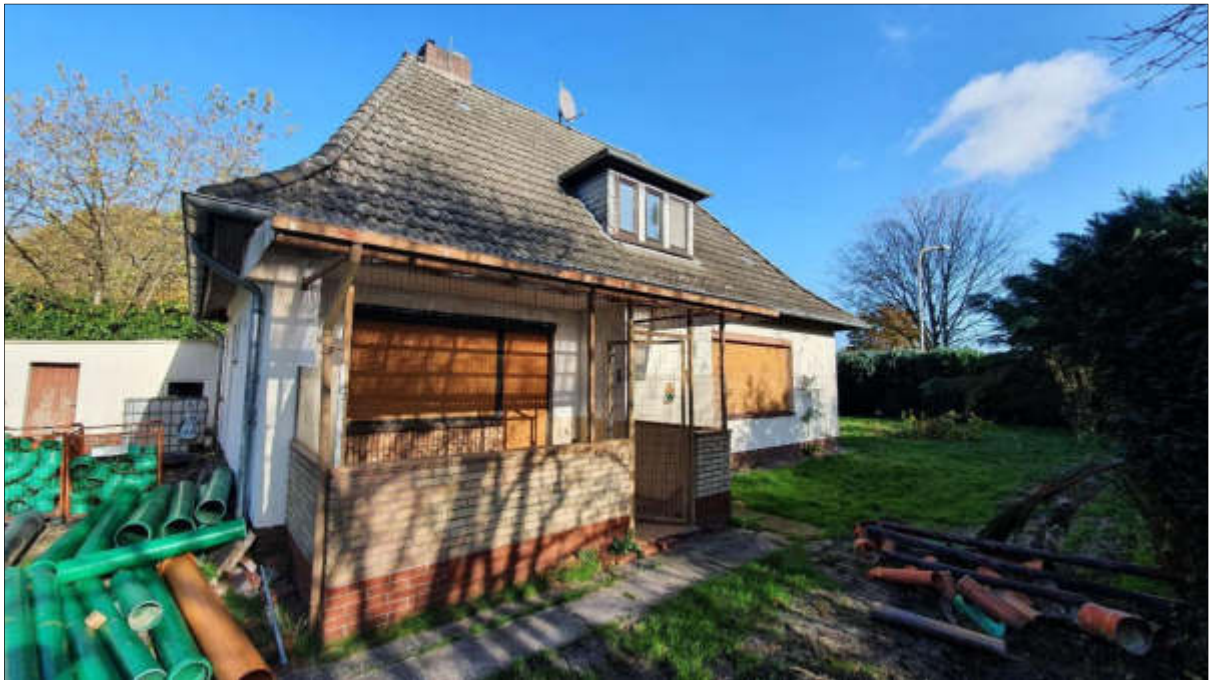
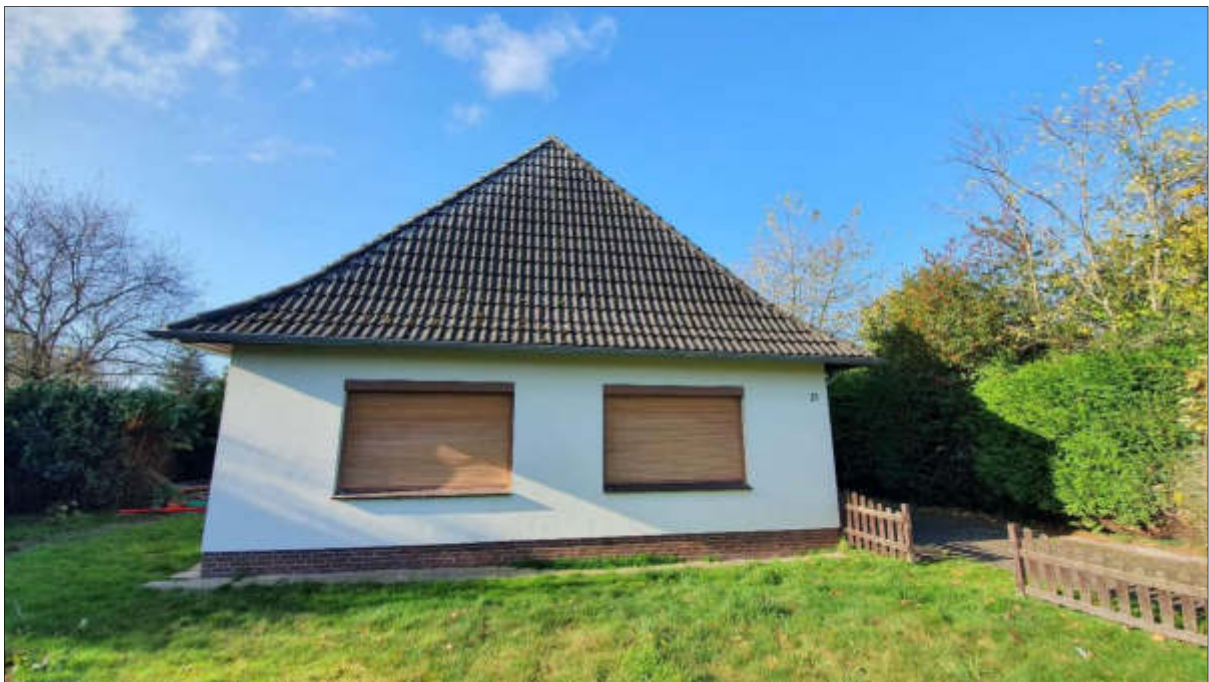
Bei der Inspektion des Wohngebäudes und der Schuppen wurden keine Spuren von Fledermäusen (z.B. Kot- und Fraßreste) gefunden. Fenster und Türen des Wohngebäudes sind nicht beschädigt und der Dachstuhl bietet keine direkten Einflugmöglichkeiten, sodass Vögel nicht in die Innenräume einfliegen können (Abbildung 11-Abbildung 13). Auf den Dachboden können Fledermäuse durch kleinere Schlupföffnungen zwischen den Dachpfannen gelangen (Abbildung 18, Abbildung 20). Aber auch hier fanden sich keine Spuren wie Verfärbungen durch Körperfett der Tiere am Dachstuhl oder Kotreste, die auf Fledermausquartiere hinweisen würden (Abbildung 21). In den Innenräumen fanden sich zudem keine geeigneten Strukturen in Form von Spalten oder Hohlräumen, die als frost- und zugfreie Winterquartiere mit hoher Luftfeuchtigkeit von Fledermäusen genutzt werden können (Abbildung 14-Abbildung 17, Abbildung 22-Abbildung 24).

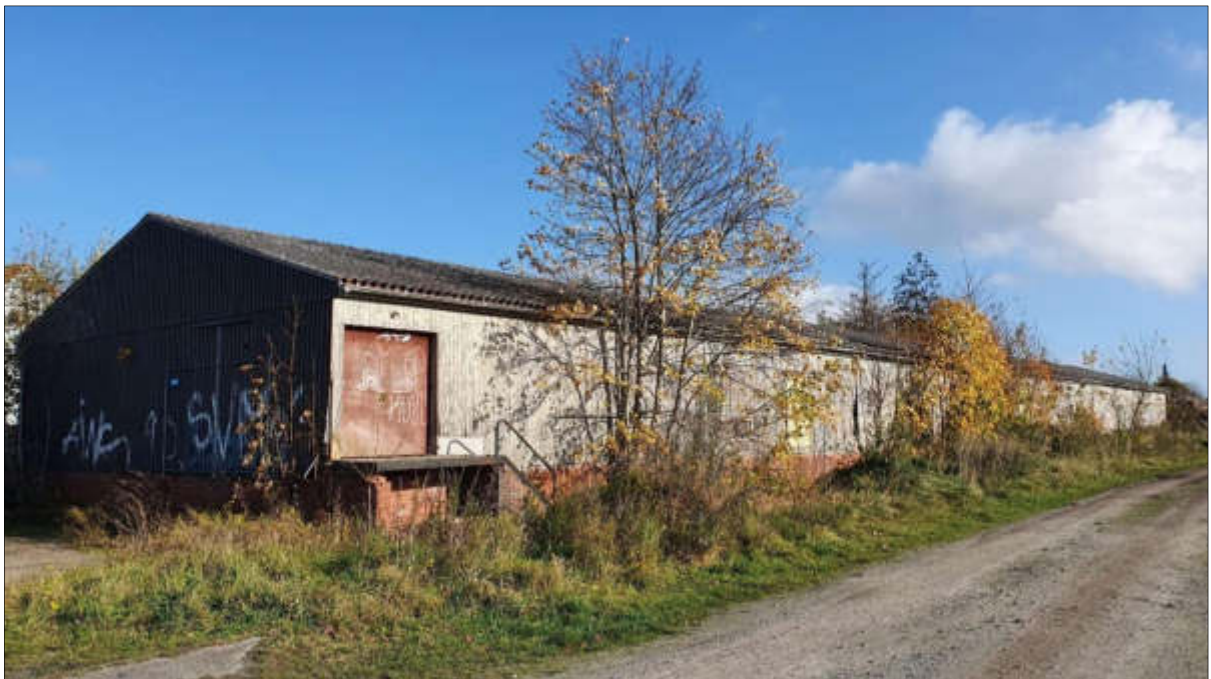
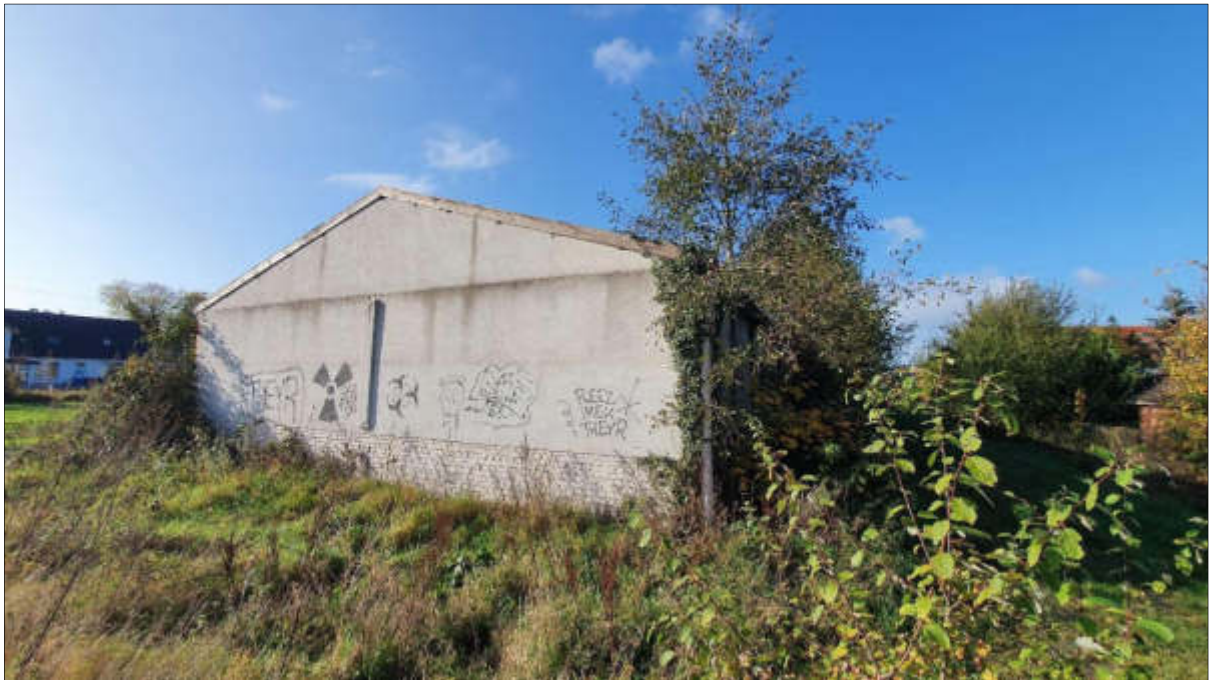
Der Bahnschuppen weist ebenfalls keine Spuren von Fledermäusen (z.B. Kot- und Fraßreste) auf. Die große Lagerhalle ist verschlossen und bietet keine direkten Einflugmöglichkeiten, sodass Vögel nicht in den Innenraum einfliegen können (Abbildung 25-Abbildung 26). Fledermäuse können auch hier durch kleine Schlupföffnungen in den

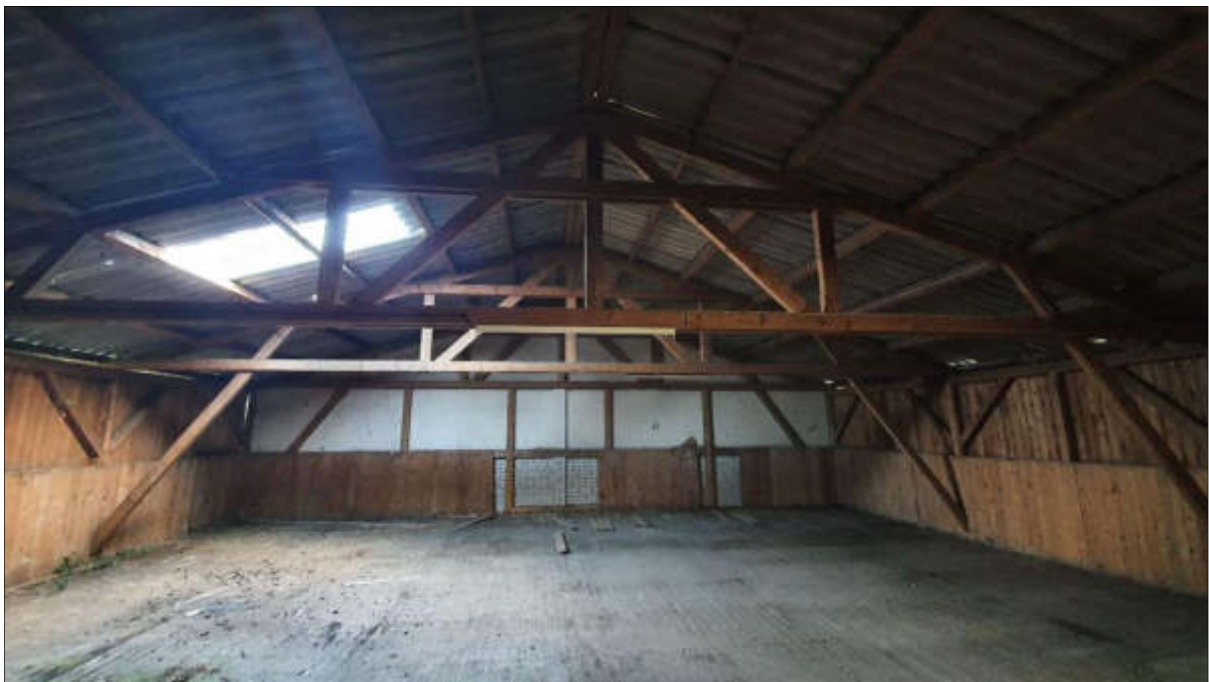
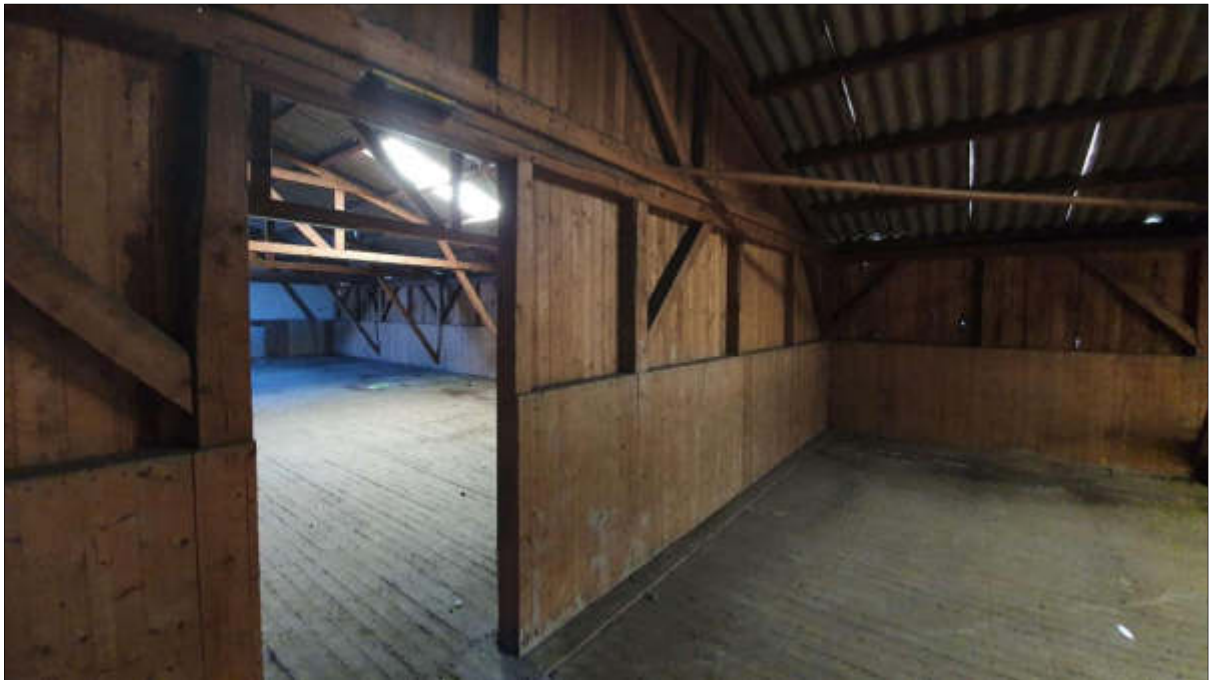
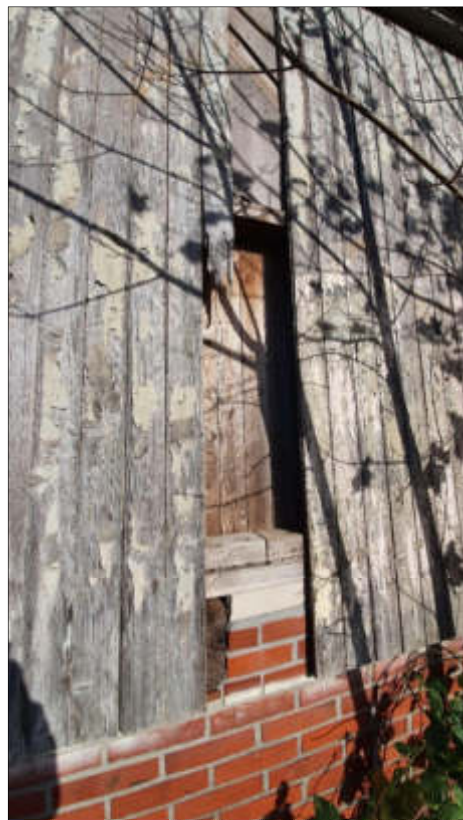
Innenraum gelangen. Es fanden sich weder im Innenraum noch an Teilen der beschädigten Fassade Verfärbungen an den Balken oder Kotreste, die auf Fledermausquartiere hinweisen würden (Abbildung 27-Abbildung 29). Unter dem gesamten Lagerraum befindet sich ein Kriechkeller, der durch Öffnungen von außen belüftet wird (Abbildung 30-Abbildung 33). An drei Belüftungsöffnungen fehlen die Abdeckgitter. Da es keinen direkten Zugang gab, konnte der Keller nicht vollständig begutachtet werden. Beim Blick in die offenen Belüftungslöcher wurden keine Spuren von Fledermäusen gefunden. Spinnennetze waren intakt und ließen keinen Ein- und Ausflug von Fledermäusen erkennen. Zudem war vor den Öffnungen ein Windzug wahrzunehmen. Der Kriechkeller bietet somit keine frost- und zugfreie Umgebung mit hoher Luftfeuchtigkeit, die Fledermäuse als Winterquartier nutzen.
