# Artenschutzrechtliche Kontrolle

zum vorhabenbezogenen Bebauungsplan Nr. 14 und  
14. Flächennutzungsplanänderung  
„Raiffeisengelände“, Gemeinde Apen

Stand: 19.02.2020

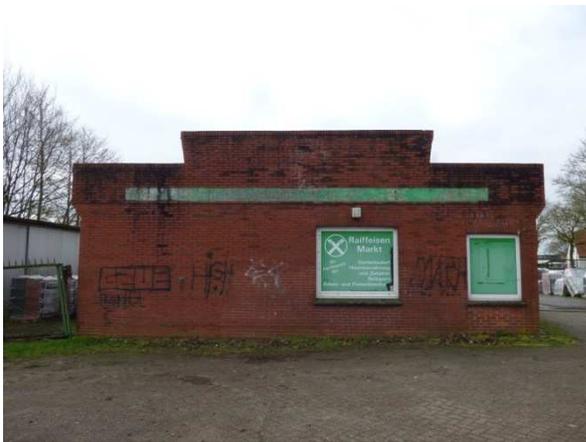
Das ehemalige Raiffeisengelände wird aktuell von der Zimmerei Peter Stock GmbH & Co. KG für die Lagerung von Baumaterialien wie Dämmwolle oder Dachpfannen verwendet (Abbildung 3). Das Gebäude ist in zwei Bereiche gegliedert (Abbildung 3). Der vordere Bereich ist aus rotem Backstein, vollständig nach außen verschlossen und bietet keine Spalten oder Einschluflmöglichkeiten für Fledermäuse oder Vögel (Abbildung 5-6).

**Abbildung 5: Glattes Mauerwerk des Gebäudes**

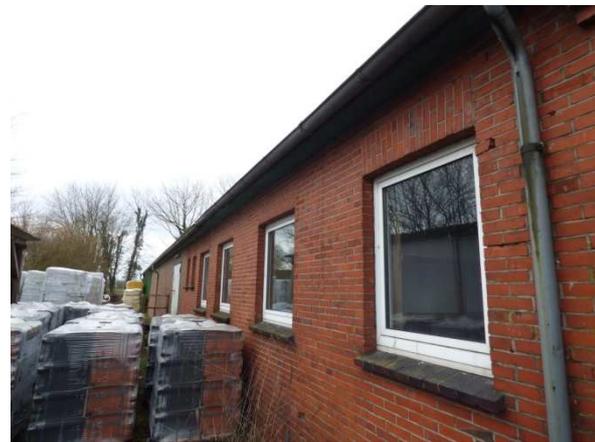
**Abbildung 6: Intakte Fenster**

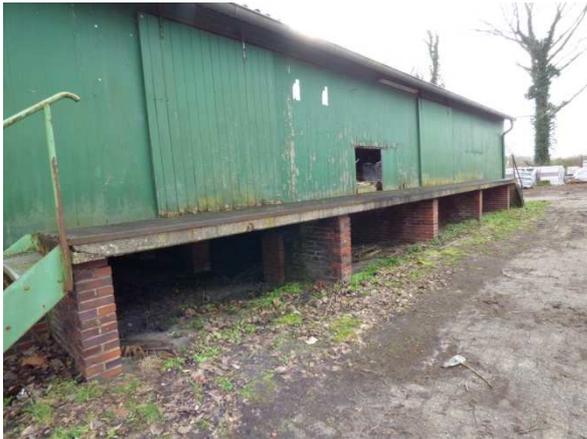
Der hintere Teil des Gebäudes hat einen hallenartigen Charakter und ist mit grünen Holzlatten verkleidet. Es gibt offene Luken und Spalten zwischen den alten Holzlatten, die Einflug- und Einschluflmöglichkeiten für Fledermäuse oder Vögel bieten (Abbildung 9-10). Das Gebäude steht im hinteren Bereich auf Säulen und hat mehr oder weniger intaktes Mauerwerk (Abbildung 11-12). Die Untersuchungen unter dem Gebäude ergaben keine Spuren, die auf einen aktuellen Besatz von Fledermäusen hinweisen. Vogelneester konnten dort ebenfalls keine entdeckt werden.

Abbildung 9: Hinterer Gebäudeteil (Blick von N)

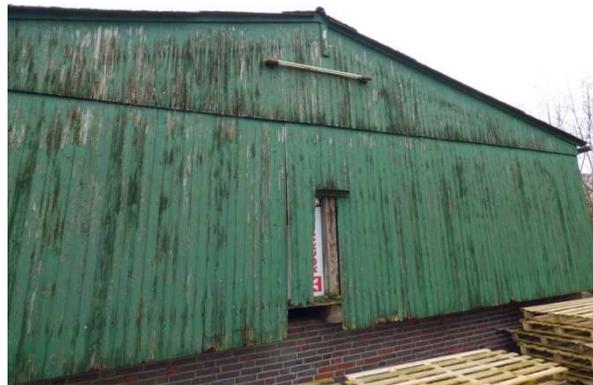
Abbildung 10: Alte Holzverkleidung der Halle

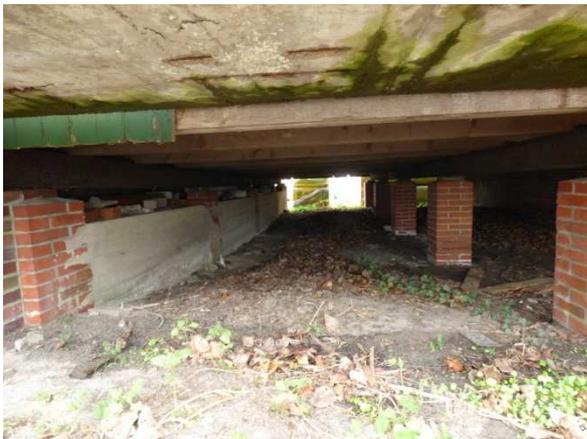
Abbildung 11: Hohlraum unter dem Gebäude

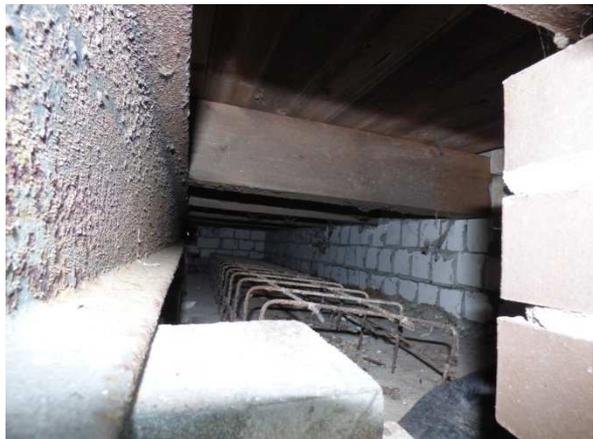
Abbildung 12: Untersuchte Öffnungen im Mauerwerk

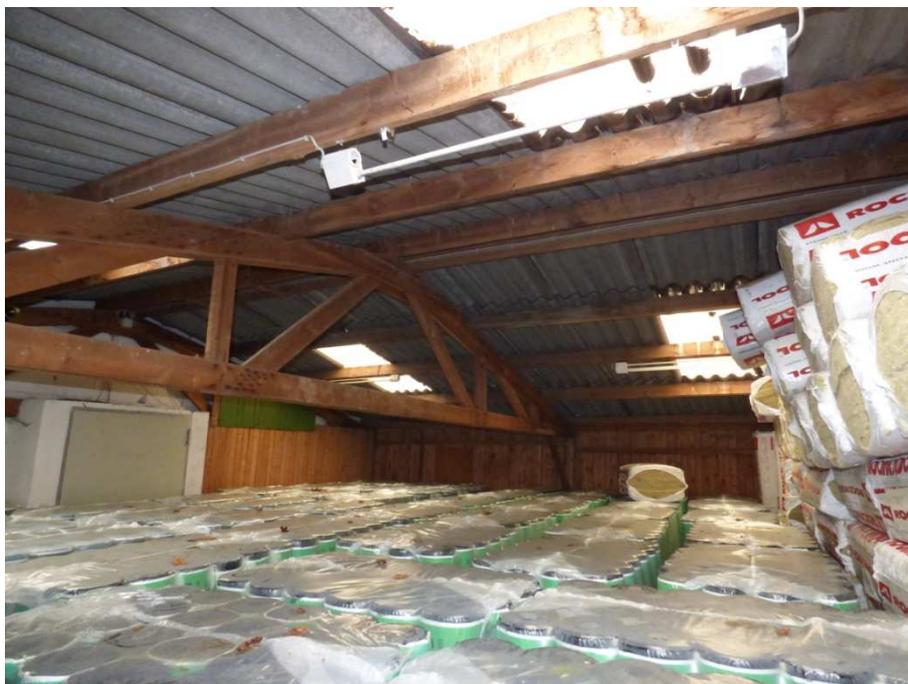
Der hintere Teil des Gebäudes wird ebenfalls als Lagerraum genutzt. Hier stapeln sich gelagerte Materialien bis unter das Dach der Halle (Abbildung 13-14). Die Holzbalken des Dachs sowie das Wellblechdach wurden eingehend untersucht und Spalten hinter Holzlatten mittels Endoskop genauer betrachtet (Abbildung 15). Die Untersuchungen ergaben keinerlei Hinweise auf Besatz von Fledermäusen (Kot, Fraßspuren). Es kann zwar nicht vollständig ausgeschlossen werden, dass das Gebäude für Sommerquartiere im Bereich der unverschlossenen Halle genutzt wird, das Potenzial dafür wird aber als gering eingeschätzt. Unter den Begriff Sommerquartiere fallen Tagesquartiere einzelner Tiere oder kleiner Gruppen, Wochenstuben, die von Weibchen während der Jungenaufzucht bewohnt werden, und Paarungsquartiere.

Abbildung 15: Kontrollierte Dachbalken und Wellblechdach

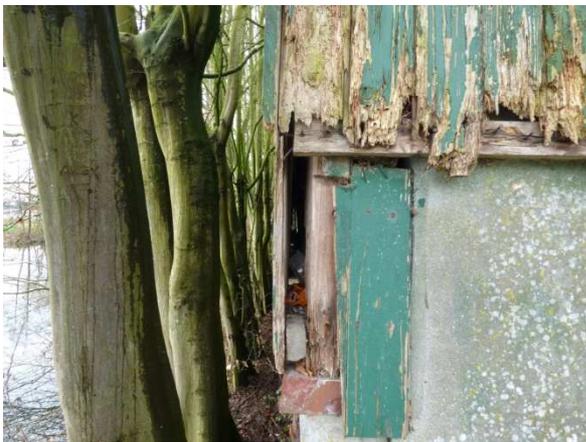
Hinter dem ehemaligen Raiffeisen-Gebäude befindet sich ein Lagerschuppen. Dieser ist auf der einen Seite mit einem Rolltor ausgestattet, das zum Teil offen steht und damit Einflugmöglichkeiten ins Innere bietet. Die andere Seite ist ein offener Unterstand für Geräte oder Materialien (Abbildung 16-17). Die Außenwände des Schuppens sind mit Holzlatten verkleidet. Diese sind bieten zum Teil Spalten und Hohlräume (Abbildung 18-19). Mittels Endoskop wurden diese kontrolliert. Es gab dabei keinerlei Hinweise auf das Vorkommen von Fledermäusen.

**Abbildung 18: Hohlräume zw. Lattung und Beton**

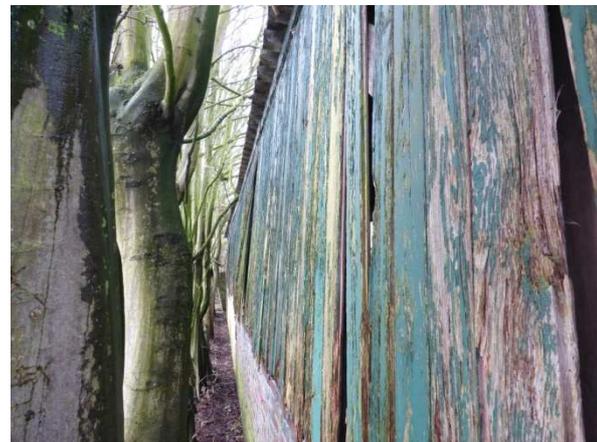
**Abbildung 19: Spalten in alter Holzlattung**

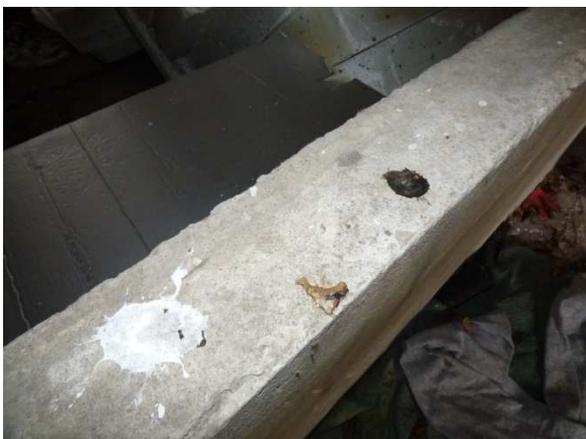
In dem Lagerschuppen mit dem Rolltor konnten Kotspuren und das Gewölle einer Schleiereule gefunden werden (Abbildung 20-21). Weitere Spuren wie Federn oder Gewölle und Kot gab es allerdings nicht, was die Nutzung als Brutplatz der Schleiereule in dem Schuppen ausschließt. Die Untersuchungen ergaben keinerlei Hinweise auf Besatz von Fledermäusen (Abbildung 20). Auf einem Holzbalken konnte ein Vogelnest lokalisiert werden (Abbildung 22). Im anliegenden Unterstand konnten ebenfalls zwei Vogelnester gefunden werden (Abbildung 23-24).

**Abbildung 20: Kotspuren und Gewölle**

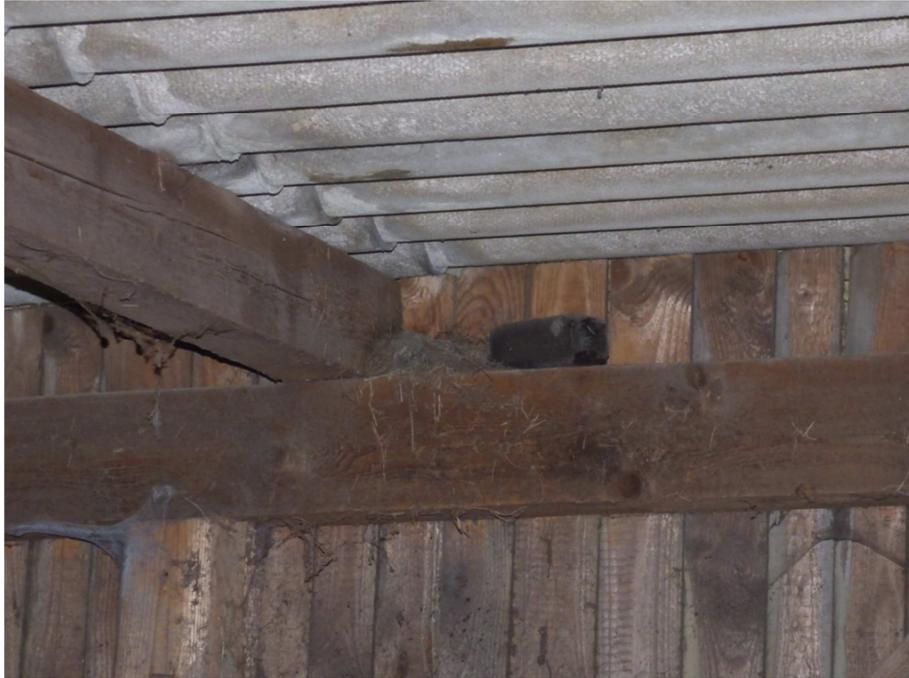
**Abbildung 22: Vogelnest im Lagerschuppen**

Der Verbotstatbestand des § 44 Abs. 1 Nr. 3 BNatSchG behandelt die Zerstörung von Fortpflanzungs- und Ruhestätten. Es konnte jedoch keine entsprechende Funktion festgestellt werden, so dass dieser Verbotstatbestand ebenfalls nicht berührt wird. Angesichts des nicht auszuschließenden Quartierpotenzials wird zur Schaffung von Ausweichmöglichkeiten in räumlicher Nähe die Installation von drei geeigneten handelsüblichen Fledermauskästen empfohlen.<sup>1</sup> Ebenso sollten angesichts der festgestellten Vogelnester fünf Nistkästen für Halbhöhlenbrüter installiert werden.<sup>2</sup> Die Installation der Kästen sollte bis Mitte März erfolgen, so dass sie für die nächste Fledermaussaison bzw. Brutzeit nutzbar sind.

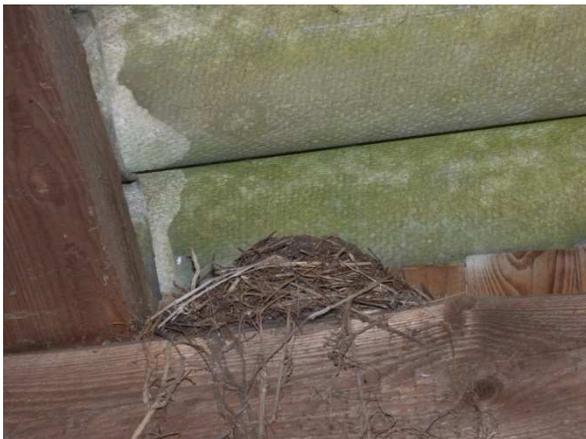
**Abbildung 23: Vogelnest im Unterstand**

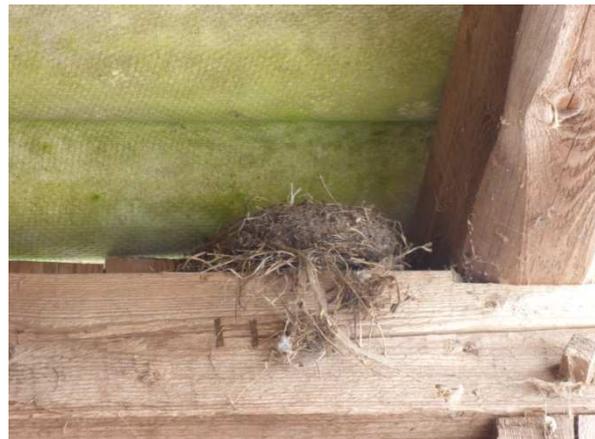
**Abbildung 24: Weiteres Vogelnest im Unterstand**

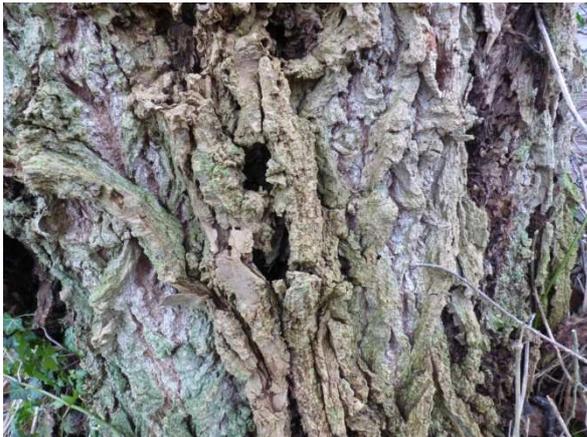
Direkt an dem Zaun zum Gelände befinden sich zwei ältere Bäume (Ahorn, Linde). Zum Teil sind sie stark mit Efeu bewachsen. Die Rinde ist im unteren Stammbereich bei beiden Bäumen stark rissig, löchrig und darunter hohl (Abbildung 29-30). Bei einem Baum befindet sich im unteren Bereich des Stammes über der Bodenoberfläche mehrere große Öffnungen, welche sich im Inneren zu einer großen Aushöhlung verbinden (Abbildung 31). Alle Höhlungen unter der Rinde der Bäume wurden mittels Endoskop untersucht (Abbildung 32). Es konnten keine Hinweise auf ein Fledermausquartier ermittelt werden. Zudem bietet der Hohlraum im Wurzelbereich mit seiner bodennahen Lage keinen guten Schutz vor Beutegreifern wie Steinmardern.

**Abbildung 29: Höhlen und Spalten am Stamm**

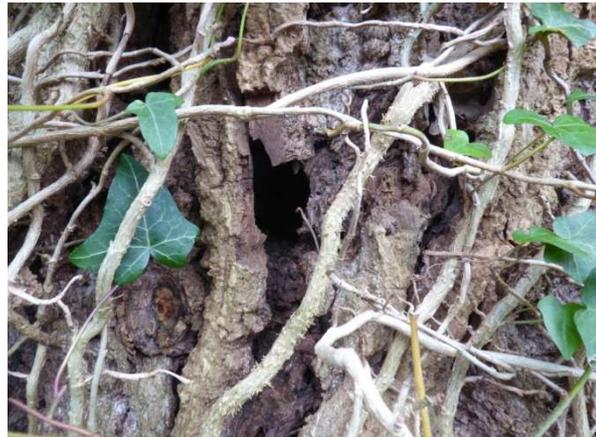
**Abbildung 30: Höhlung unter hohler Rinde**

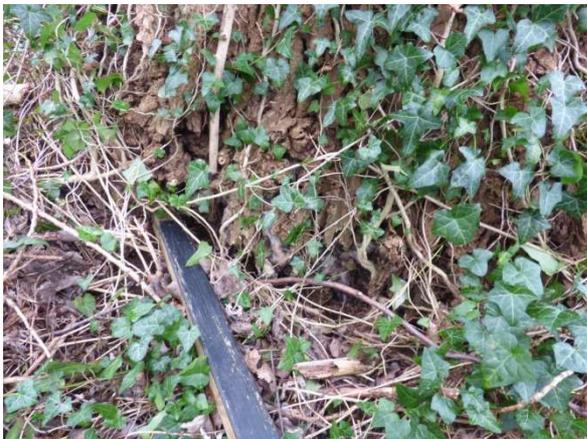
**Abbildung 31: Große Höhle am Boden**
