## Artenschutzrechtliche Kontrolle

## B-Plan 135 „Dockgelände“

# Gemeinde Apen

Stand: 09.11.2020

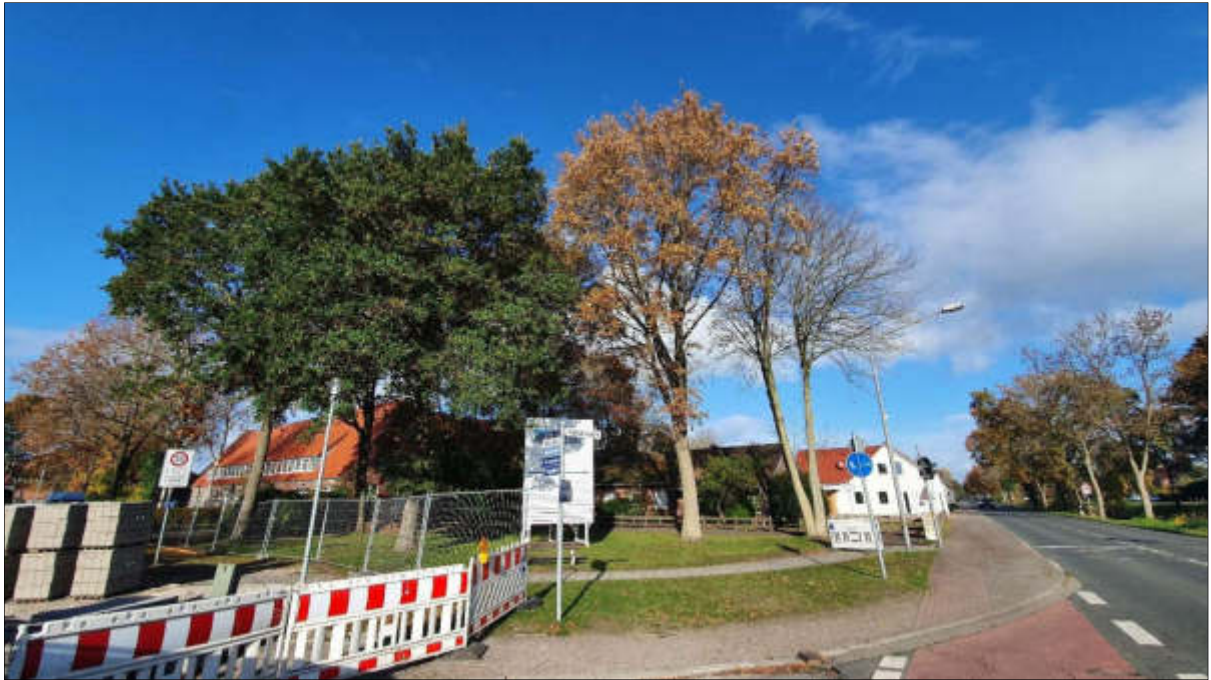
Abbildung 2:

*Großgehölze an der Stahlwerkstraße Ecke Schulstraße:*

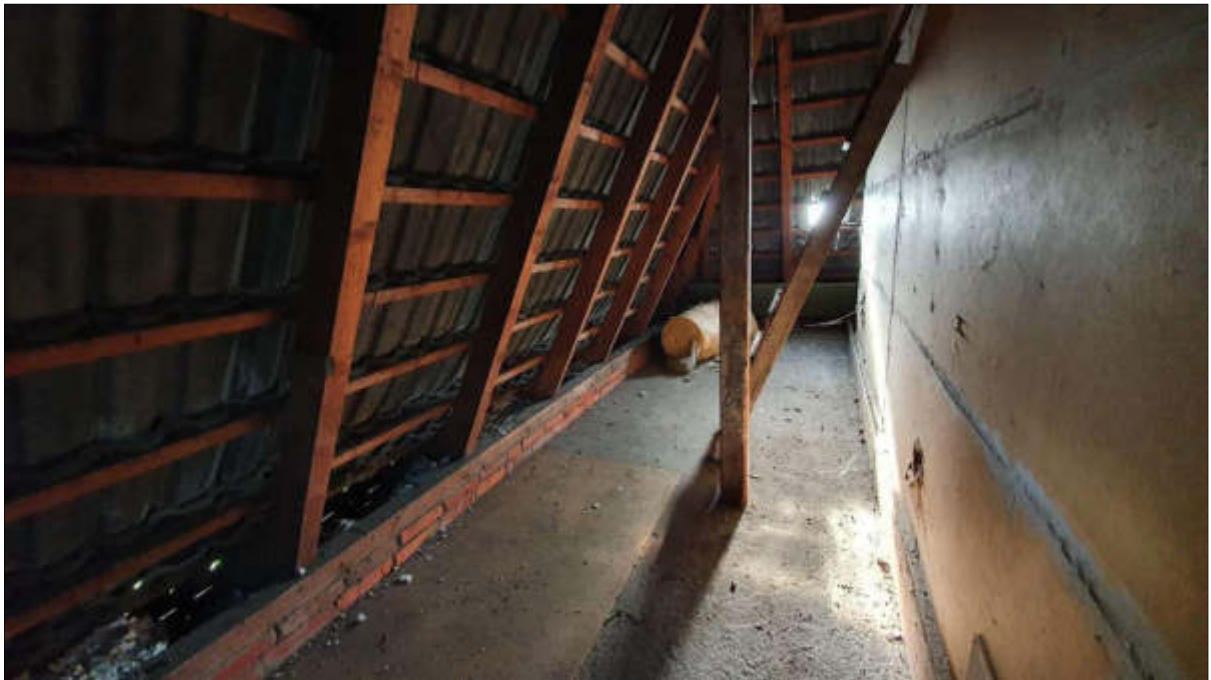
Abbildung 18

Bei der Inspektion des Wohngebäudes und der Schuppen wurden keine Spuren von Fledermäusen (z.B. Kot- und Fraßreste) gefunden. Fenster und Türen des Wohngebäudes sind nicht beschädigt und der Dachstuhl bietet keine direkten Einflugmöglichkeiten, sodass Vögel nicht in die Innenräume einfliegen können (Abbildung 11-Abbildung 13). Auf den Dachboden können Fledermäuse durch kleinere Schlupföffnungen zwischen den Dachpfannen gelangen (Abbildung 18, Abbildung 20). Aber auch hier fanden sich keine Spuren wie Verfärbungen durch Körperfett der Tiere am Dachstuhl oder Kotreste, die auf Fledermausquartiere hinweisen würden (Abbildung 21). In den Innenräumen fanden sich zudem keine geeigneten Strukturen in Form von Spalten oder Hohlräumen, die als frost- und zugfreie Winterquartiere mit hoher Luftfeuchtigkeit von Fledermäusen genutzt werden können (Abbildung 14-Abbildung 17, Abbildung 22-Abbildung 24).

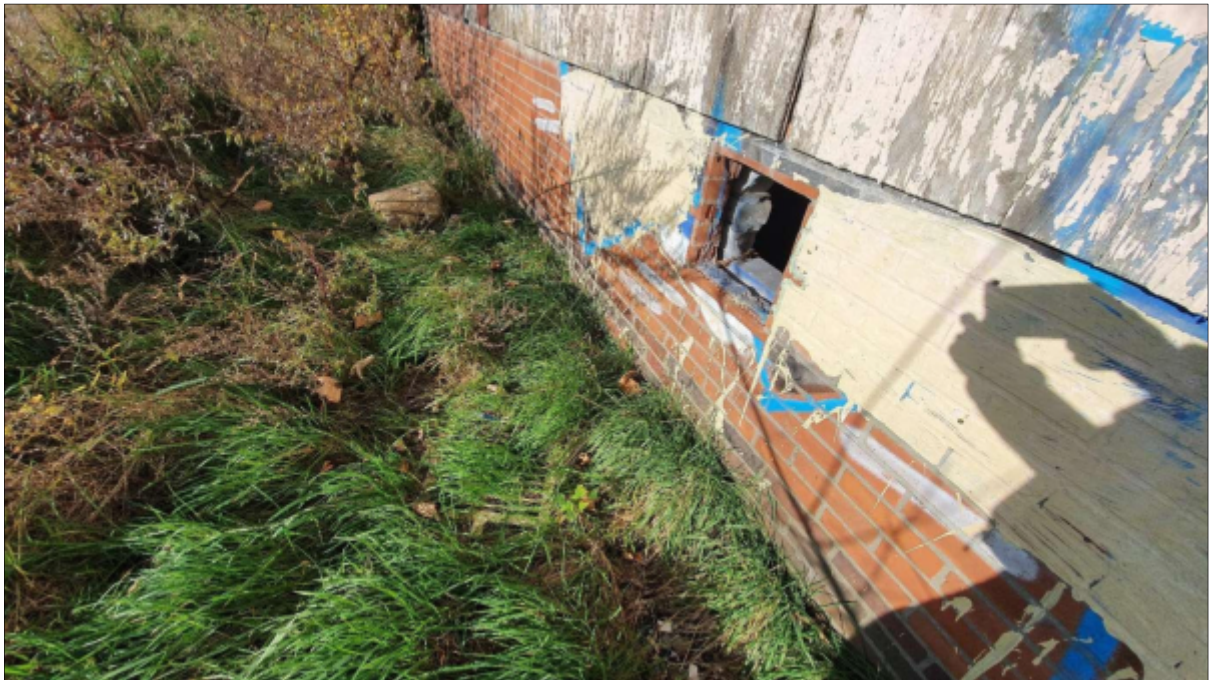
Abbildung 30

Innenraum gelangen. Es fanden sich weder im Innenraum noch an Teilen der beschädigten Fassade Verfärbungen an den Balken oder Kotreste, die auf Fledermausquartiere hinweisen würden (Abbildung 27-Abbildung 29). Unter dem gesamten Lagerraum befindet sich ein Kriechkeller, der durch Öffnungen von außen belüftet wird (Abbildung 30-Abbildung 33). An drei Belüftungsöffnungen fehlen die Abdeckgitter. Da es keinen direkten Zugang gab, konnte der Keller nicht vollständig begutachtet werden. Beim Blick in die offenen Belüftungslöcher wurden keine Spuren von Fledermäusen gefunden. Spinnennetze waren intakt und ließen keinen Ein- und Ausflug von Fledermäusen erkennen. Zudem war vor den Öffnungen ein Windzug wahrzunehmen. Der Kriechkeller bietet somit keine frost- und zugfreie Umgebung mit hoher Luftfeuchtigkeit, die Fledermäuse als Winterquartier nutzen.

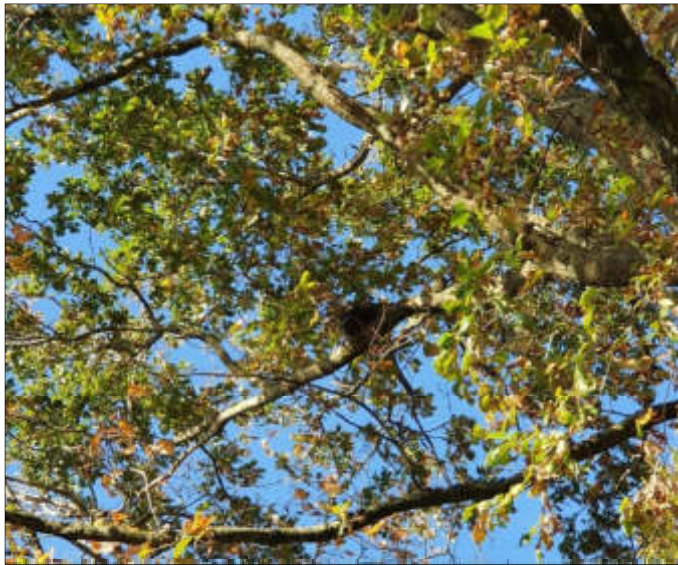
**Abbildung 36**

Weiterhin ergab die Kontrolle der Bäume keine Hinweise auf Höhlen- oder Halbhöhlen, die von Fledermäusen als Quartiere oder von höhlenbrütenden Vogelarten genutzt werden können (Abbildung 5-Abbildung 10, Abbildung 34, Abbildung 35). Bei den Großbäumen mit größerem Stammdurchmesser handelt es sich um vitale Bäume mit gut verschlossenen Schnittstellen (Abbildung 2-Abbildung 4). Zudem wurden sieben kleinere Vogelnester erfasst, die allerdings aufgrund ihrer geringen Größe nicht von Eulen oder Falken weiterhin genutzt werden können (Abbildung 37-Abbildung 42).

*Vogelnester:*
