# Artenschutzrechtliche Kontrolle

zum vorhabenbezogenen Bebauungsplan Nr. 14 und  
14. Flächennutzungsplanänderung  
„Raiffeisengelände“, Gemeinde Apen

Stand: 19.02.2020

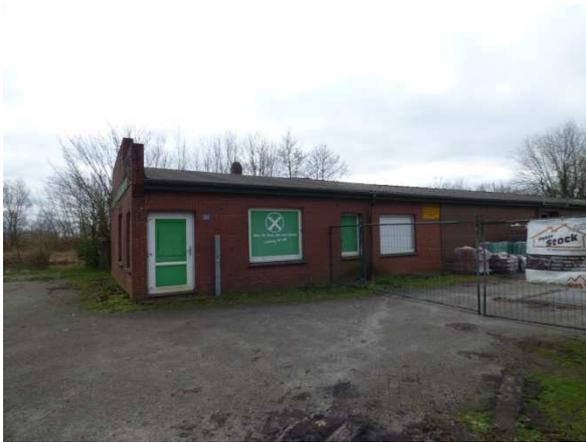
Das ehemalige Raiffeisengelände in Apen soll einer Wohnnutzung zugeführt werden (Abbildung 1-2). Vorgesehen sind die Bebauung des Grundstücks mit zweigeschossigen Reihenhäusern mit insgesamt 24 Wohneinheiten, wobei im Erdgeschoss jeweils zwei kleine und im Obergeschoss eine größere Wohnung entstehen sollen. Dafür sind der Abriss des Raiffeisen-Gebäudes und eines angrenzenden Lagerschuppens sowie Fällungen einiger Gehölze geplant.

Abbildung 1: Raiffeisengelände (Blick aus NO)

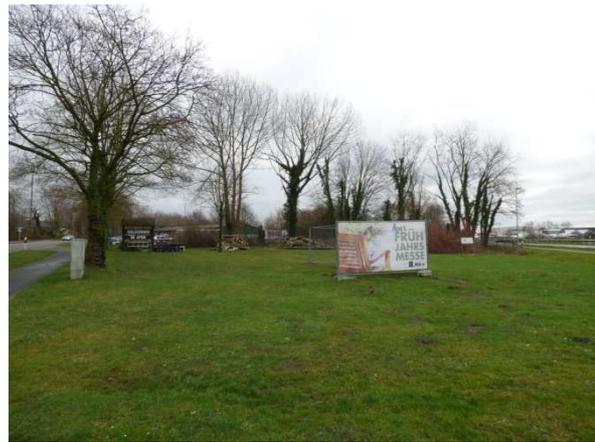
Abbildung 2: Unbebautes Gelände (Blick aus SW)

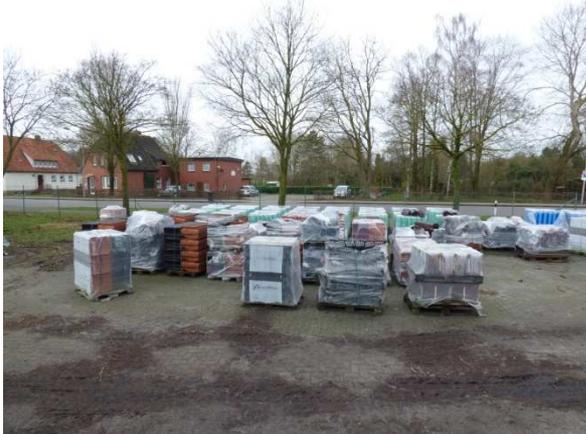
Das ehemalige Raiffeisengelände wird aktuell von der Zimmerei Peter Stock GmbH & Co. KG für die Lagerung von Baumaterialien wie Dämmwolle oder Dachpfannen verwendet (Abbildung 3). Das Gebäude ist in zwei Bereiche gegliedert (Abbildung 3). Der vordere Bereich ist aus rotem Backstein, vollständig nach außen verschlossen und bietet keine Spalten oder Einschluflmöglichkeiten für Fledermäuse oder Vögel (Abbildung 5-6).

**Abbildung 3: Gelagerte Baumaterialien**

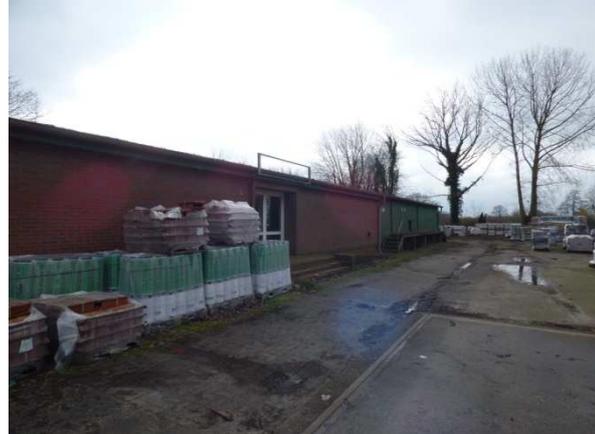
**Abbildung 4: Zweiteilung des Gebäudes**

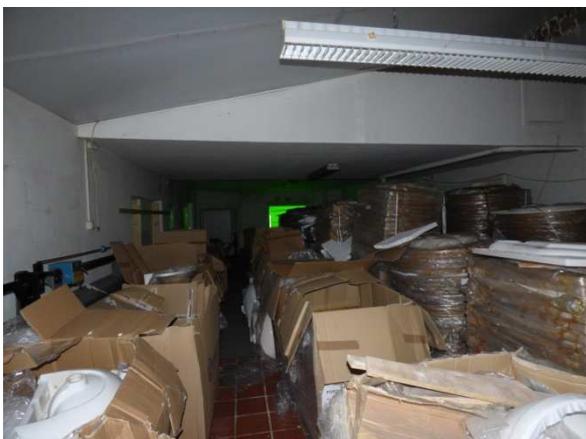
Die Untersuchungen des vorderen Gebäudebereichs von Innen ergaben keinerlei Hinweise auf Besatz von Fledermäusen (Kot, Fraßspuren). Der Raum wird regelmäßig für die Lagerung von Materialien begangen. Die Wände befinden sich in einem guten Zustand ohne jegliche Spalten oder Einflugöffnungen (Abbildung 7-8).

**Abbildung 7: Genutzter Lagerraum**

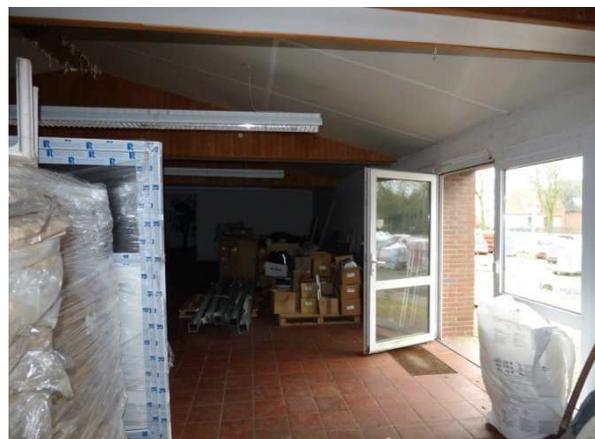
**Abbildung 8: Zugang nur durch die Eingangstür**

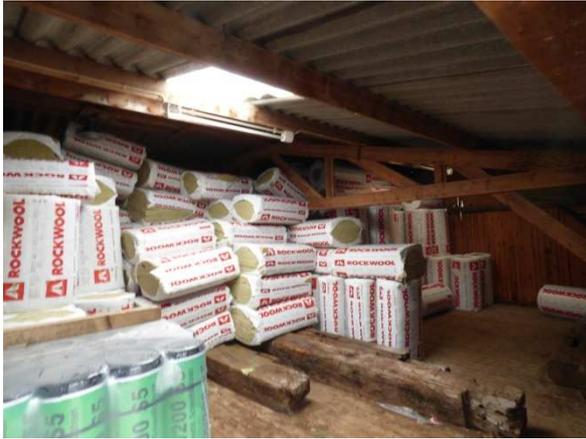
Der hintere Teil des Gebäudes wird ebenfalls als Lagerraum genutzt. Hier stapeln sich gelagerte Materialien bis unter das Dach der Halle (Abbildung 13-14). Die Holzbalken des Dachs sowie das Wellblechdach wurden eingehend untersucht und Spalten hinter Holzlatten mittels Endoskop genauer betrachtet (Abbildung 15). Die Untersuchungen ergaben keinerlei Hinweise auf Besatz von Fledermäusen (Kot, Fraßspuren). Es kann zwar nicht vollständig ausgeschlossen werden, dass das Gebäude für Sommerquartiere im Bereich der unverschlossenen Halle genutzt wird, das Potenzial dafür wird aber als gering eingeschätzt. Unter den Begriff Sommerquartiere fallen Tagesquartiere einzelner Tiere oder kleiner Gruppen, Wochenstuben, die von Weibchen während der Jungenaufzucht bewohnt werden, und Paarungsquartiere.

Abbildung 13: Innenansicht hinterer Gebäudeteil

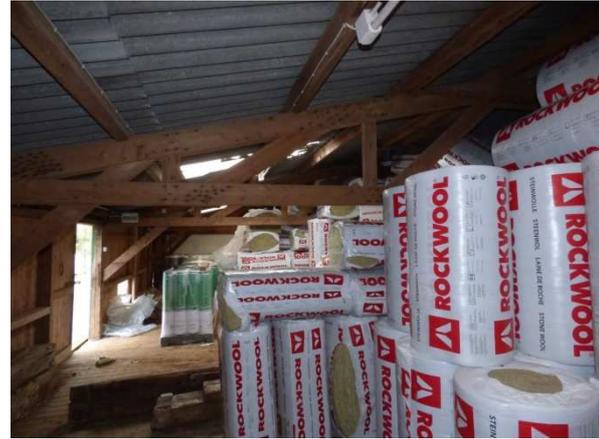
Abbildung 14: Gelagertes Dämmmaterial

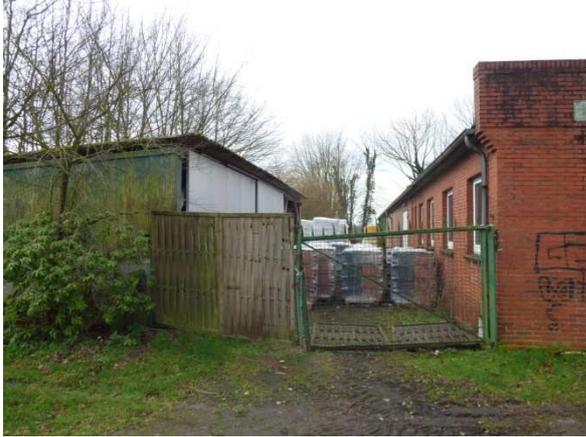
Hinter dem ehemaligen Raiffeisen-Gebäude befindet sich ein Lagerschuppen. Dieser ist auf der einen Seite mit einem Rolltor ausgestattet, das zum Teil offen steht und damit Einflugmöglichkeiten ins Innere bietet. Die andere Seite ist ein offener Unterstand für Geräte oder Materialien (Abbildung 16-17). Die Außenwände des Schuppens sind mit Holzlatten verkleidet. Diese sind bieten zum Teil Spalten und Hohlräume (Abbildung 18-19). Mittels Endoskop wurden diese kontrolliert. Es gab dabei keinerlei Hinweise auf das Vorkommen von Fledermäusen.

**Abbildung 16: Lagerschuppen**

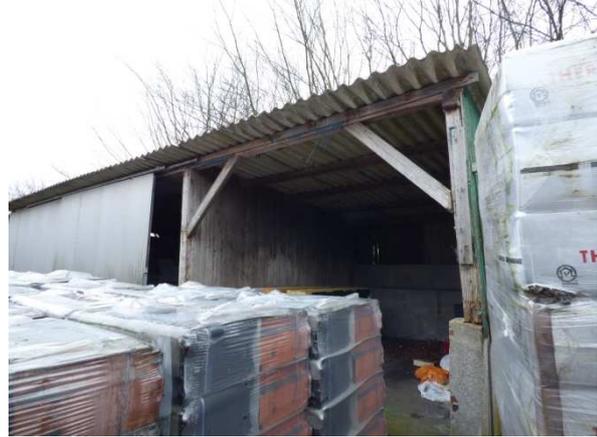
**Abbildung 17: Offener Unterstand**

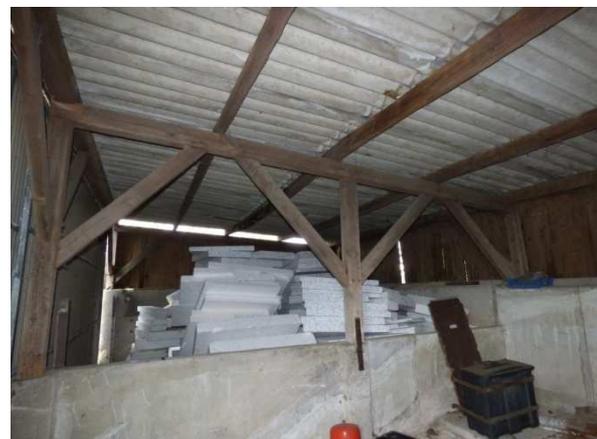
In dem Lagerschuppen mit dem Rolltor konnten Kotspuren und das Gewölle einer Schleiereule gefunden werden (Abbildung 20-21). Weitere Spuren wie Federn oder Gewölle und Kot gab es allerdings nicht, was die Nutzung als Brutplatz der Schleiereule in dem Schuppen ausschließt. Die Untersuchungen ergaben keinerlei Hinweise auf Besatz von Fledermäusen (Abbildung 20). Auf einem Holzbalken konnte ein Vogelnest lokalisiert werden (Abbildung 22). Im anliegenden Unterstand konnten ebenfalls zwei Vogelnester gefunden werden (Abbildung 23-24).

**Abbildung 21: Schuppen mit gelagerten Materialien**

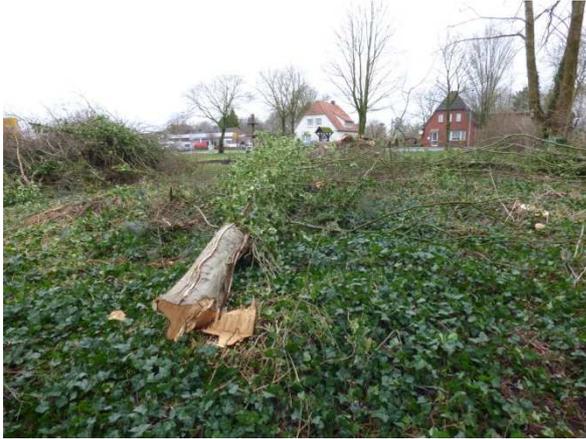
Auf dem ehemaligen Raiffeisengelände befinden sich einige ältere Bäume und jüngere Gehölze. Zum Teil wurden schon vor der artenschutzrechtlichen Untersuchung Fällungen vorgenommen und Holzstämmе und Äste lagerte auf dem Grundstück (Abbildung 25-27). In den bereits gefällten Stämmen konnten keine Specht- und Asthöhlen oder Spalten ausgemacht werden.

**Abbildung 25: Gefällte Rotbuche**

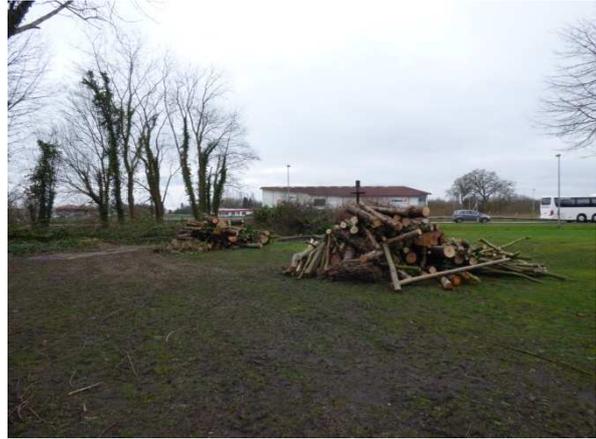
**Abbildung 26: Gestapeltes Holz**

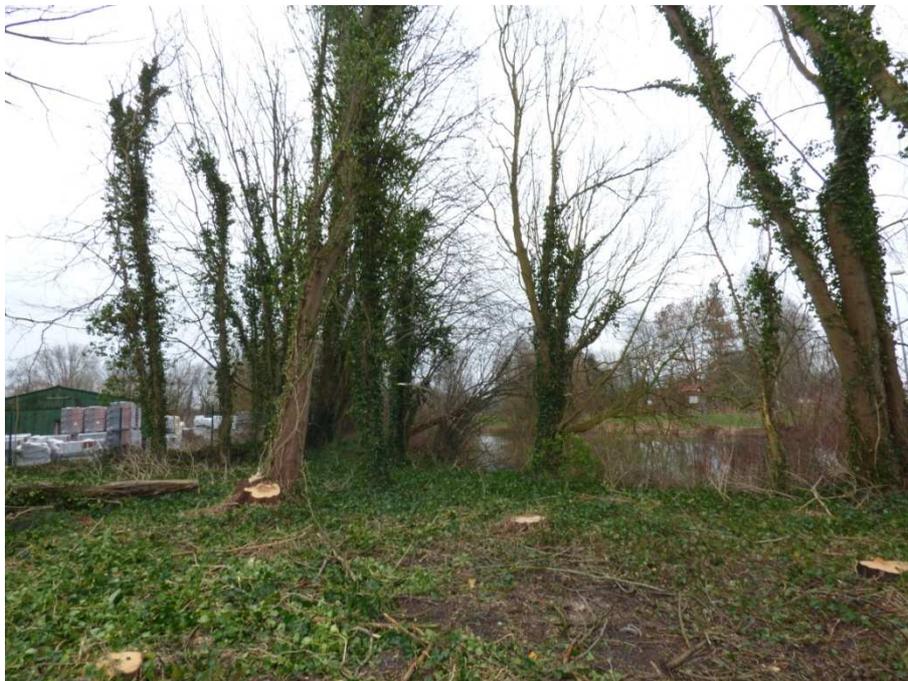
**Abbildung 27: Baumstümpfe und verbliebende Bäume**

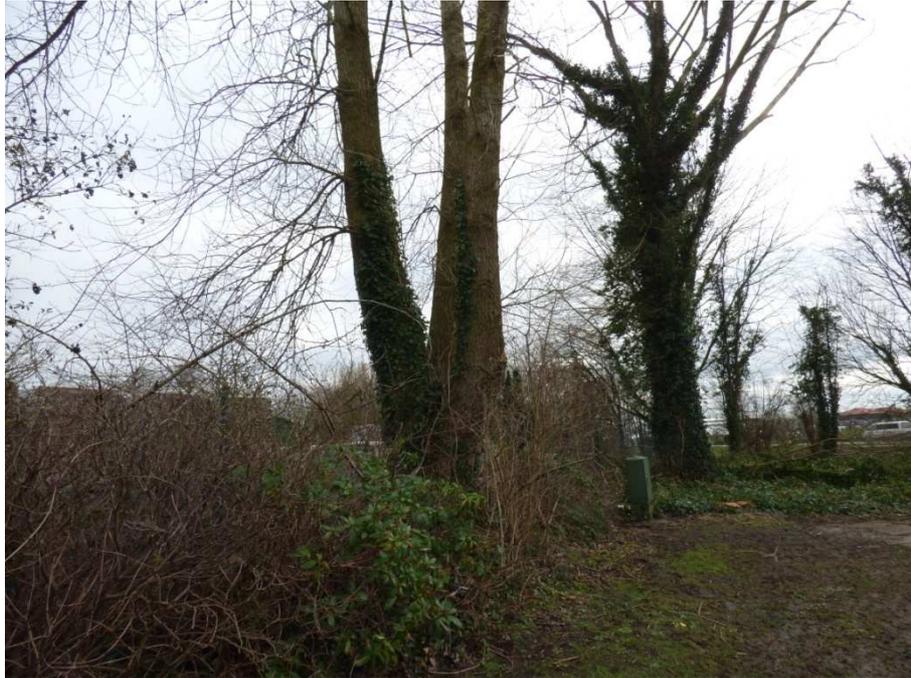
Direkt an dem Zaun zum Gelände befinden sich zwei ältere Bäume (Ahorn, Linde). Zum Teil sind sie stark mit Efeu bewachsen. Die Rinde ist im unteren Stammbereich bei beiden Bäumen stark rissig, löchrig und darunter hohl (Abbildung 29-30). Bei einem Baum befindet sich im unteren Bereich des Stammes über der Bodenoberfläche mehrere große Öffnungen, welche sich im Inneren zu einer großen Aushöhlung verbinden (Abbildung 31). Alle Höhlungen unter der Rinde der Bäume wurden mittels Endoskop untersucht (Abbildung 32). Es konnten keine Hinweise auf ein Fledermausquartier ermittelt werden. Zudem bietet der Hohlraum im Wurzelbereich mit seiner bodennahen Lage keinen guten Schutz vor Beutegreifern wie Steinmardern.

**Abbildung 28: Ältere Bäume auf dem Raiffeisengelände**

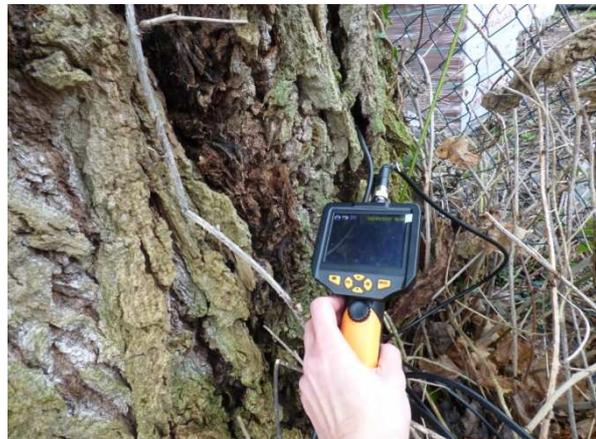
**Abbildung 32: Endoskop-Untersuchung**
